# Restauración hidrológica de pastizales degradados en comunidades áridas y semiáridas

## *Hydrological restoration of degraded grasslands in arid and semi-arid communities*

**VAN D. CLOTHIER**

**ANA CÓRDOVA**

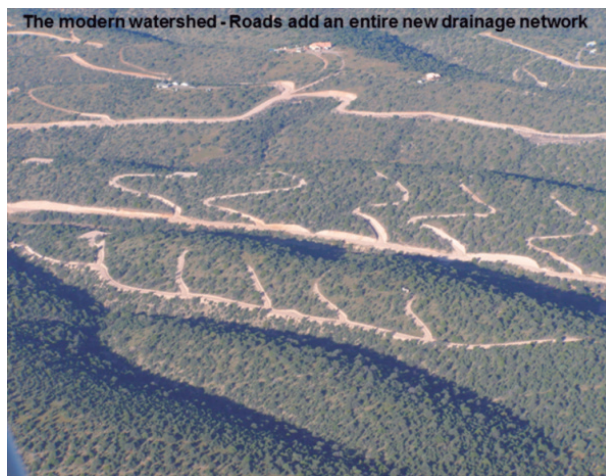
**FIGURA 3.** Red de caminos que se añade a la red natural de drenaje. Silver City, NM.

Actualmente, miles de kilómetros de caminos se extienden a casi cada rincón del paisaje. Los caminos alteran el flujo del agua sobre el terreno (Duniway, 2013). Una hectárea de superficie impermeable de caminos puede generar hasta 100,000 litros de escurrimiento de agua a partir de una precipitación de 1 cm. El peor impacto de los caminos es su drenaje. Típicamente, en ciertos tramos, los caminos interceptan escurrimientos de la pendiente y los atrapan en una zanja lateral o en el mismo lecho del camino erosionado (Jones *et al.*, 2000). La distancia media entra estructuras de drenado en caminos del Servicio Forestal de EEUU es de 330 metros (Zeedyk, 2002, comunicación personal), que es la longitud promedio de un tributario de primer orden. Esto significa que hemos generado una red de drenaje adicional a la red natural de drenaje que creó nuestros valles. La figura 3 muestra un nuevo desarrollo habitacional en Silver City, NM, que generó una red de caminos que se añaden a la red histórica de drenaje.

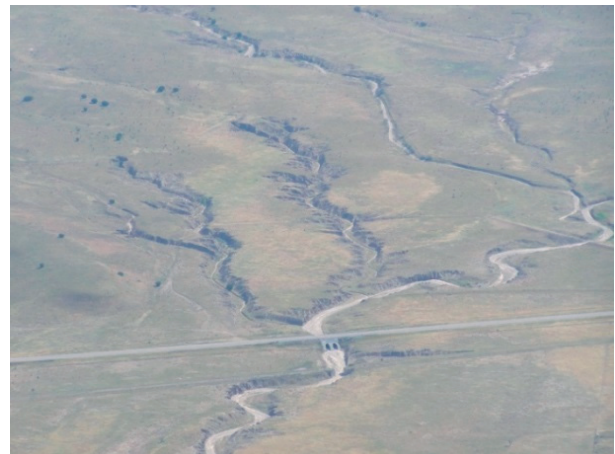
**FIGURA 4.** Ducto de drenaje demasiado profundo genera erosión aguas arriba.

Por otro lado, los caminos cruzan cauces de agua. Los cruces de puentes constriñen la planicie de inundación de los arroyos y pueden causar incisión e inestabilidad (Zeedyk y Clothier, 2009). Muchos caminos suben por los valles y sus constructores mueven el arroyo hacia un lado para hacer espacio para el camino; esto también causa incisión e inestabilidad (Zeedyk y Clothier, 2009). Es común que en los cruces de ductos de drenaje bajo los caminos se instale la tubería de traspaso con demasiada profundidad, lo cual genera una cárcava en la red de drenaje aguas arriba, lo que seca la cuenca. La figura 4 muestra el efecto de un ducto de drenaje en la carretera 180 al oeste de Silver City, NM, construido a demasiada profundidad y que empeora la erosión de la cuenca.

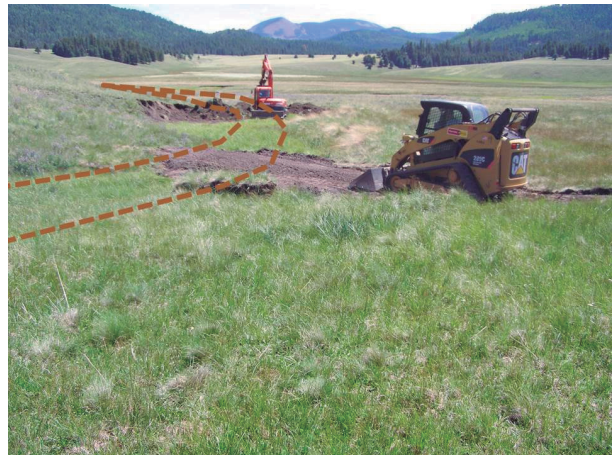
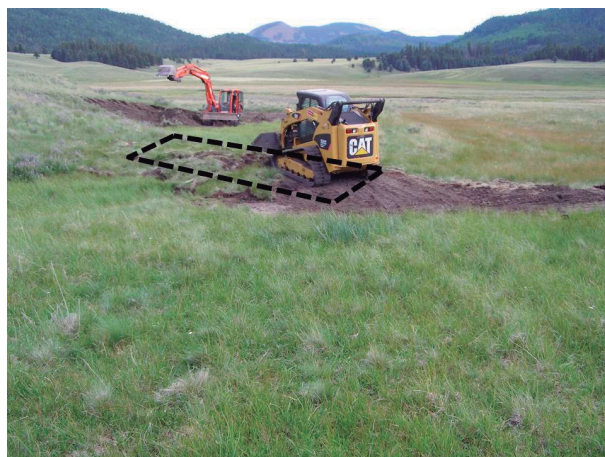
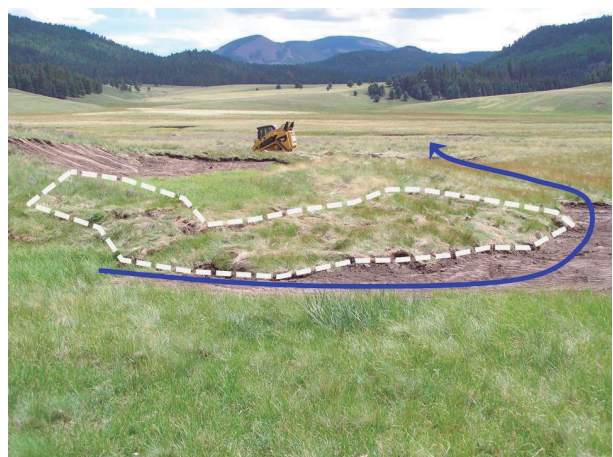
**FIGURA 6.** Corrección de trayectoria de flujo desviada por camino en desuso.

La figura 6 muestra el trabajo realizado en un punto. En la figura 6a, la flecha roja muestra el curso del agua al pie de una pendiente que había sido captado por un antiguo camino (identificado por dos líneas punteadas cafés). La flecha azul muestra el curso histórico del agua antes del desvío por el camino. La figura 6b muestra el trabajo con retroexcavadora para bloquear el paso del agua por el viejo camino. La figura 6c muestra bloques de pasto (rectángulo punteado) que se conservan al hacer la excavación, para su posterior aplicación en la cubierta de la intervención finalizada. En la figura 6d el dique se ha recubierto con las capas de pasto recuperado (rectángulo punteado) y la flecha azul muestra la trayectoria histórica de flujo restaurada.

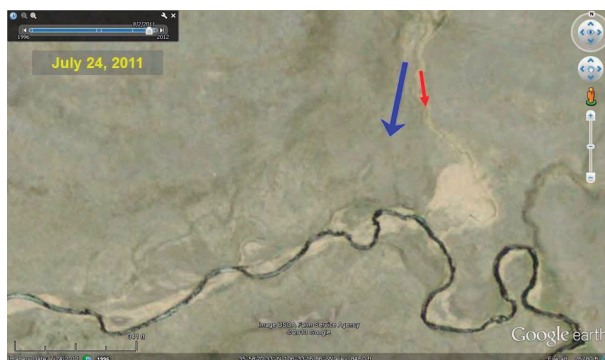
**FIGURA 7.** Restauración de trayectorias de flujo en Valles Caldera, Nuevo México.

A través de imágenes de Google Earth se puede observar la superficie de humedal que fue restaurado, en menos de un año, con este proyecto (figura 7). La figura 7a muestra una trayectoria de agua capturada por un camino viejo (flecha roja), y el trayecto de flujo histórico (flecha azul). La figura 7b muestra la trayectoria de flujo restaurada, así como el área de humedal restaurado.

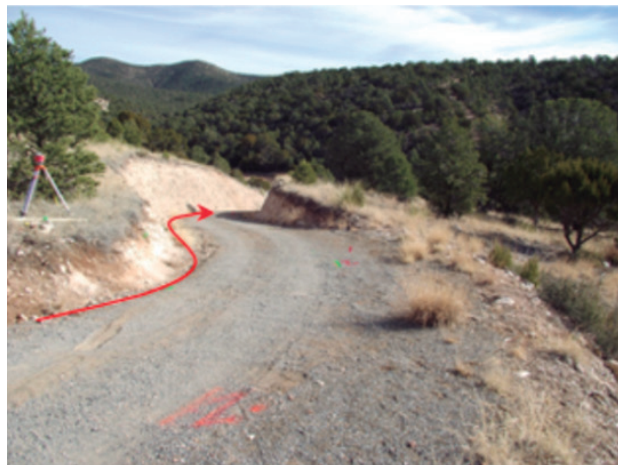
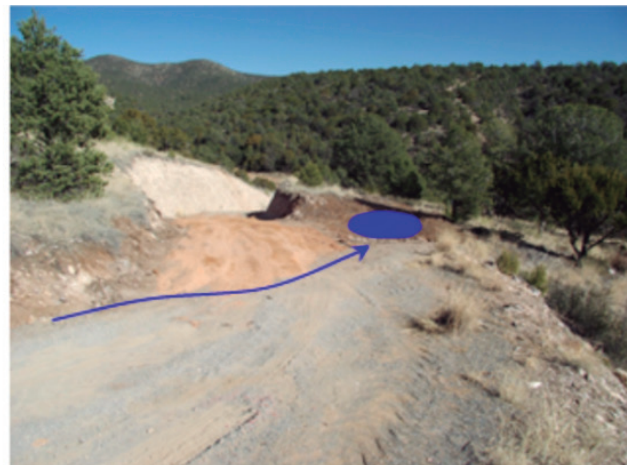
FIGURA 9. Desvío y captación de agua en zona lateral de camino.

so valioso (Zeedyk 2006a). Esta técnica se está aplicando ya extensivamente en Nuevo México y Arizona. En la figura 9 se muestra el antes y el después de una intervención con bordo de desvío. En la figura 9a la flecha roja representa el escurrimiento del agua por el lado del camino, creando una cárcava y transporte de sedimento a cuerpos superficiales de agua. En la figura 9b se ha generado un pequeño bordo con pendiente muy moderada (no se trata de un tope de veloci-

dad) que desvía el agua fuera del camino hacia un cuenco donde se infiltra el agua y se capta sedimento antes de que este pueda ser transportado a alguna corriente superficial.

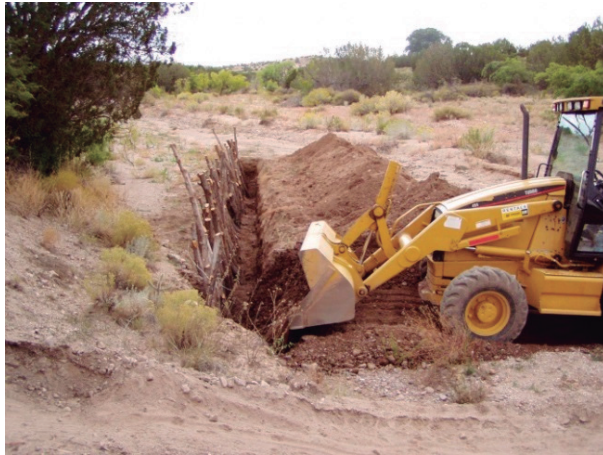
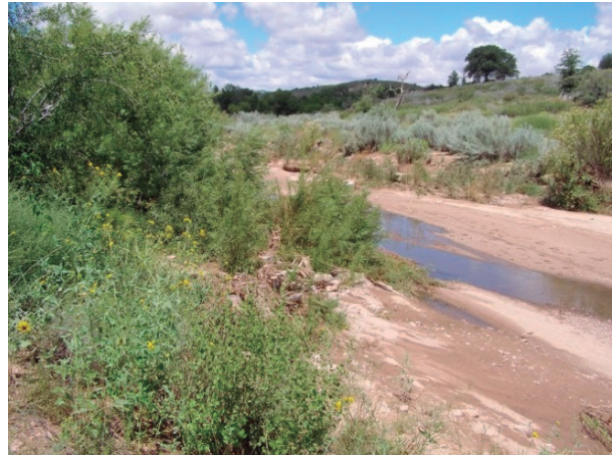
La figura 11a muestra una hilera de postes que se instaló para proteger la erosión de la ribera

de un arroyo en Burro Ciénega, Nuevo México. Una retroexcavadora instaló la hilera de postes en el fondo del arroyo, en forma de una lengüeta apuntando aguas arriba —extendiéndose hacia el centro del cauce a un ángulo con la ribera—. La dirección de la corriente en la imagen es de izquierda a derecha. Cuando se rellenó la zanja, los postes fueron recortados a solo 30 cm por encima de la superficie. Esto está diseñado para reducir ligeramente el flujo del agua del lado de la ribera en erosión, causando la deposición del sedimento. Con el paso del tiempo, este sedimento es recolonizado con vegetación riparia nativa. La figura 11b muestra el efecto en esta corriente efímera después de cinco años de eventos de inundación. El cauce del arroyo se ha alejado de la ribera que se estaba erosionando y el sitio se ve natural. Para que esto funcione, debe diseñarse la intervención tomando en cuenta el patrón de meandros del cauce en particular con el que se está trabajando.

**FIGURA 11.** Hilera de postes para restaurar una ribera erosionada.  
Burro Ciénega, Nuevo México. (Vane 3, Station 6300).

Esta técnica utiliza el poder de un arroyo en inundación para sanar sus propias riberas al depositar sedimentos en las ubicaciones deseadas. La estructura se mantiene por sí misma gracias a la vegetación que crece sobre el sedimento depositado al lado de la hilera de postes. Es importante excluir al ganado de las orillas del arroyo para que la vegetación se pueda establecer. Con el tiempo, no solo se detiene la erosión del cauce, sino también crece la ribera hacia la corriente, y la alejando permanentemente de la orilla que antes se estaba erosionando.

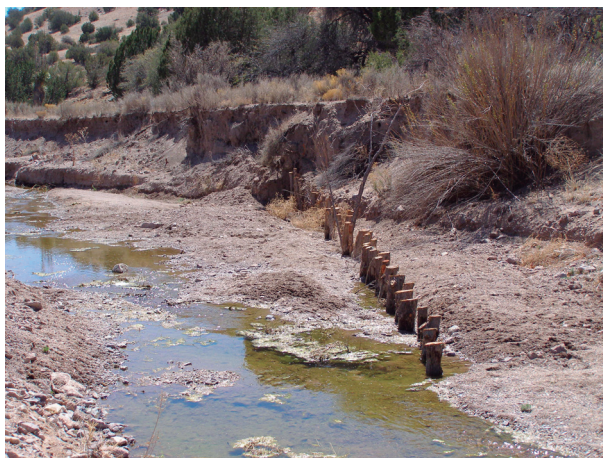
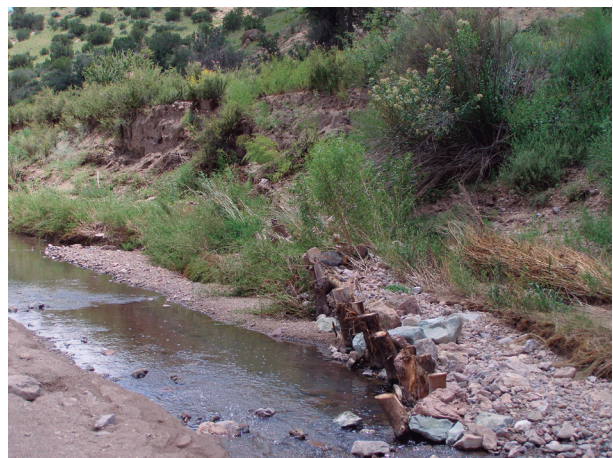
En la figura 12 se observa la deposición de sedimento creada en un periodo de cuatro años y medio por otra hilera de postes y el crecimiento de vegetación que protege la ribera. La corriente se mueve en la dirección de derecha a izquierda. Obsérvese la gran cantidad de roca y grava que se depositó por las inundaciones naturales y cómo la vegetación comienza a estabilizar la deposición. Con un entendimiento de la naturaleza de los procesos de los cauces de arroyos podemos dejar que el agua haga el trabajo de restaurar los arroyos.

**FIGURA 12.** Hilera de postes para restaurar ribera erosionada en Burro Ciénega, NM (Vane 2, Station 5900).

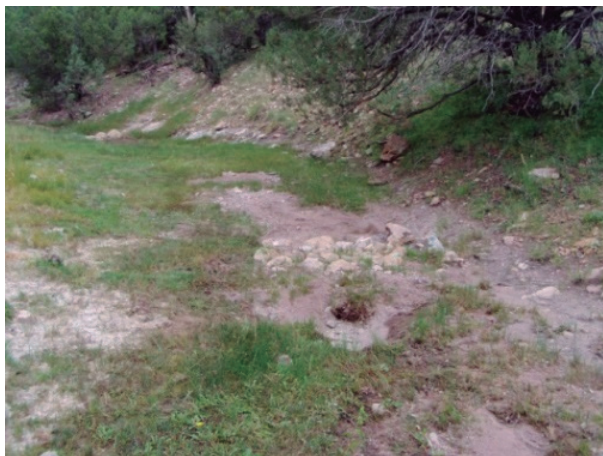
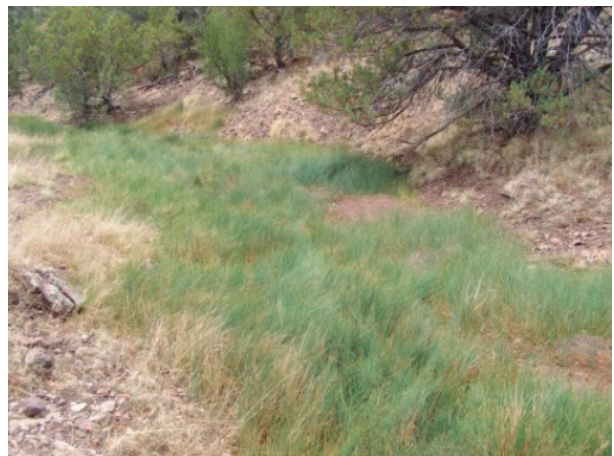
**FIGURA 14.** Represa de una roca en Ancheta Creek, tributario del río Mimbres, NM.

Pequeños surcos o zanjias y tributarios de primer orden pueden revegetarse completamente y comenzar el largo y lento proceso de rellenado. La exclusión del ganado de los cauces es indispensable para obtener resultados óptimos. El propósito de las rocas es dar un impulso al proceso de sanación por medio de la vegetación. Si no se excluye al ganado, puede haber algún crecimiento vegetal, pero el ganado consumirá todo el nuevo crecimiento, pateará las piedras y habrá que iniciar de nuevo desde cero. La figura 14 muestra el antes y el después de la instalación de una represa de una roca en un tributario del río Mimbres, NM, y la figura 15 una en el rancho Glenn, de Arizona.

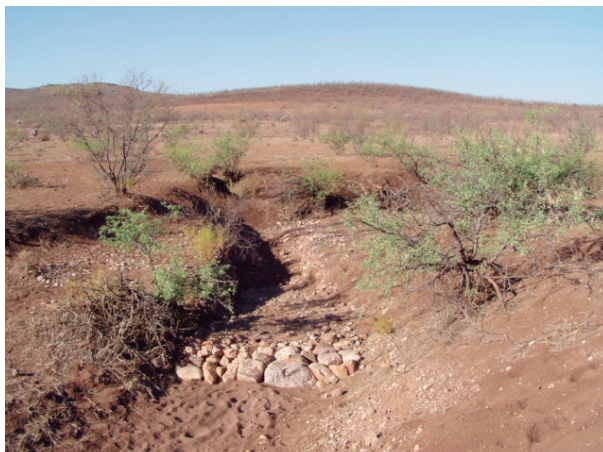
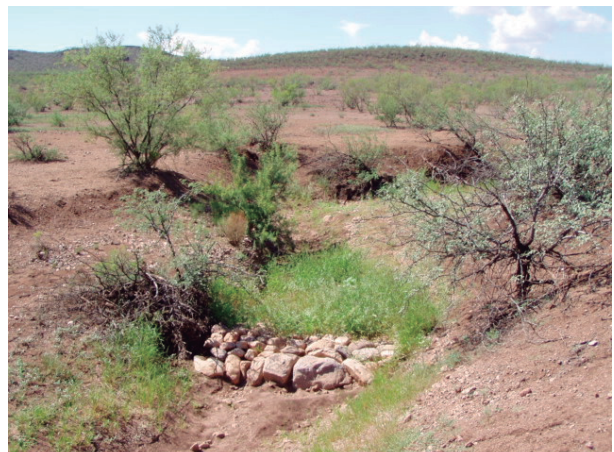
**FIGURA 15.** Represa de una roca en el rancho Glenn, Douglas, Arizona.
